【新竹縣縣定古蹟竹東甘屋渤海堂】

修復再利用 規劃設計(含因應計畫)

【地方說明會】

2024.3.11

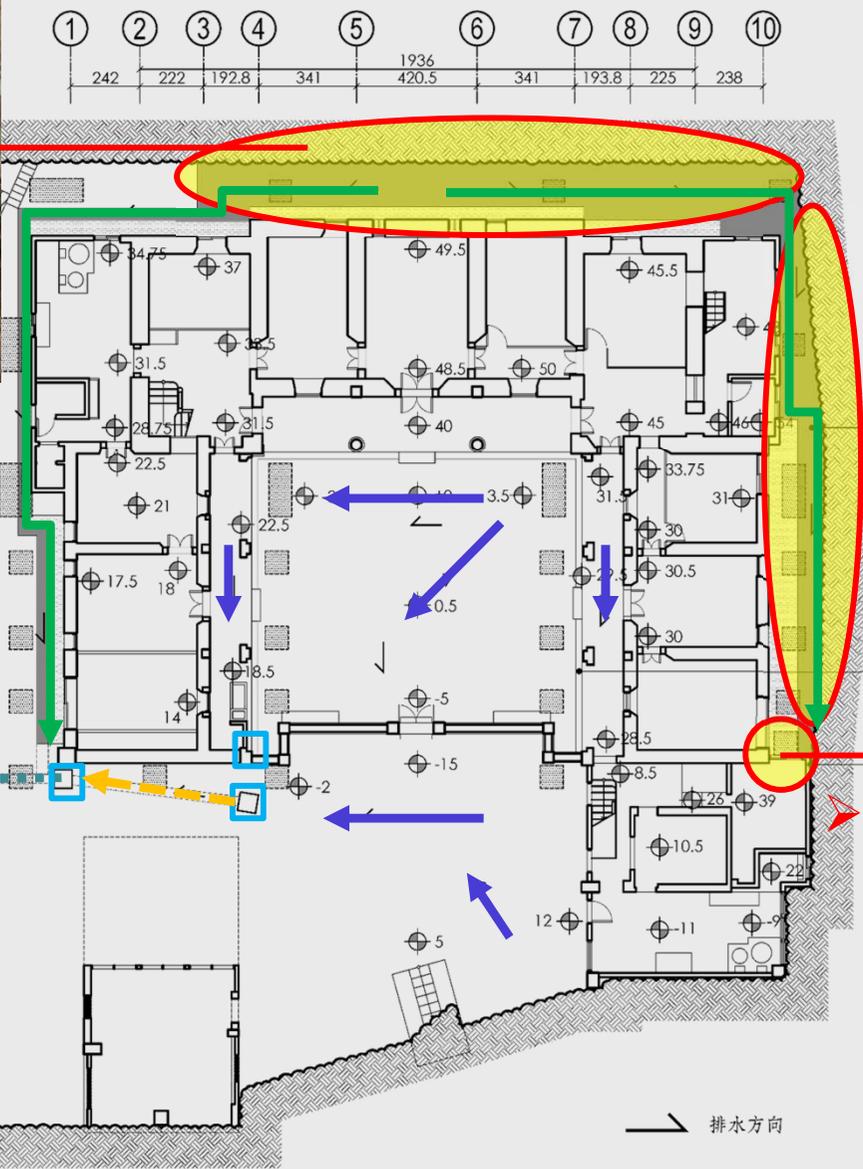
➤ 排水明溝堵塞

➤ 原有明溝排水系統被後期增建阻隔

- 排水明溝清理
- 採用新設排水暗溝與陰井，改善左橫屋外側排水系統。

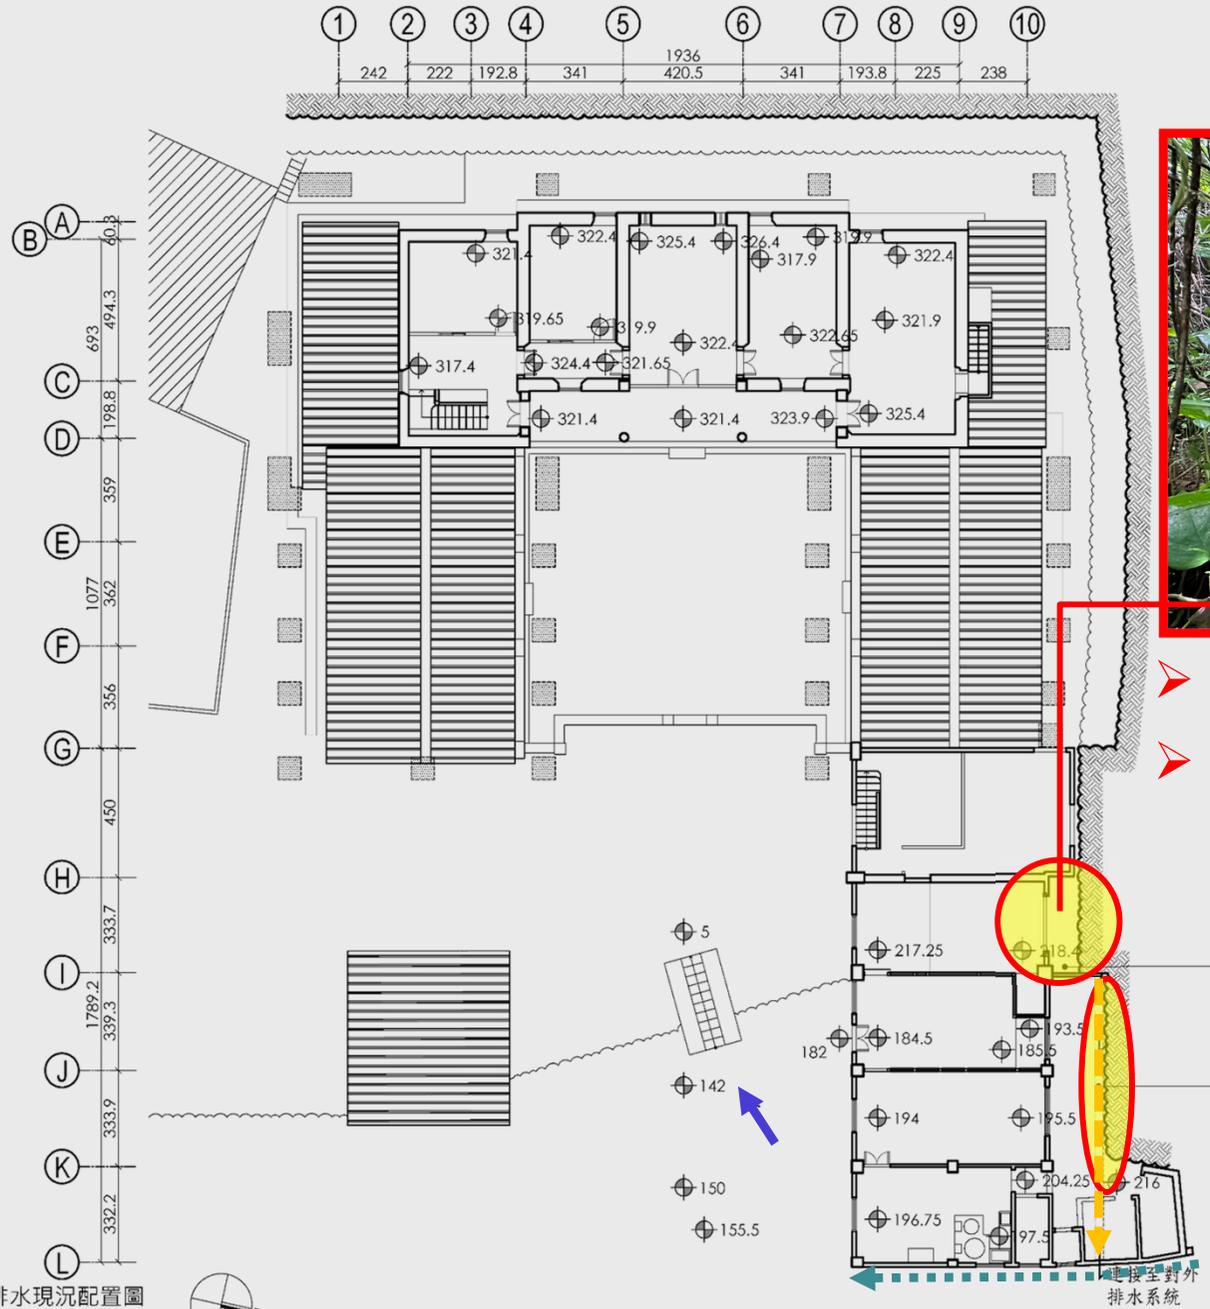
1 二樓高程及排水現況配置圖
A0-07 U=CM S=1:200

- 無明確排水系統
- 排水暗溝堵塞

- 排水暗溝清理
- 採用新設排水暗溝與陰井，改善左橫屋增建外側排水系統。

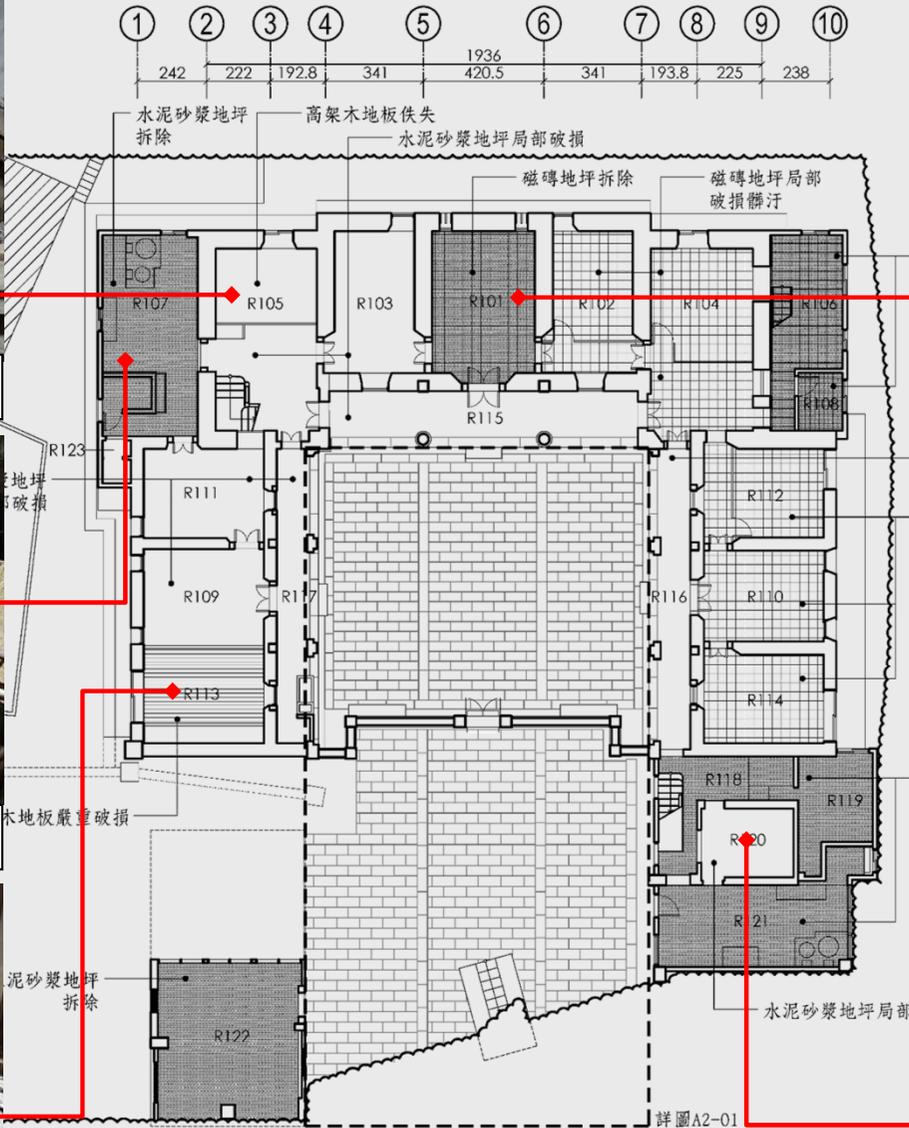
1 一樓地埤現況暨拆除平面圖
A1-01 U=CM S=1:200

水泥砂漿地埤

結構崩塌，木構腐朽

後期貼設磁磚

後期貼設磁磚、髒汙

水泥砂漿地埤髒汙

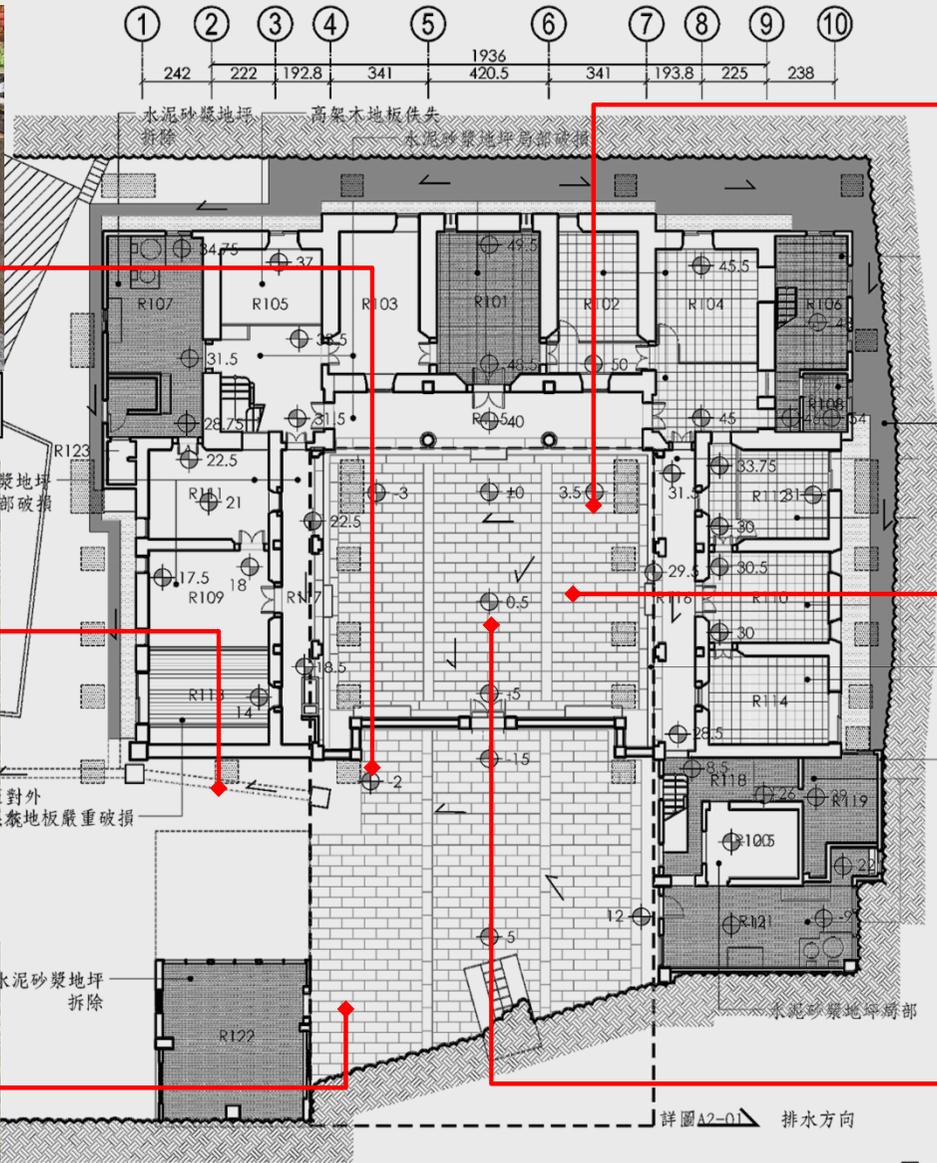
1 一樓地坪現況暨拆除平面圖
A1-01
U=CM S=1:200

外埕地坪現況

外埕靠近右橫屋及倉庫雞鴨欄處有明顯積水

石板地坪局部沉陷

石板地坪因施作鋼棚架基礎局部移除

排水不良雜草叢生

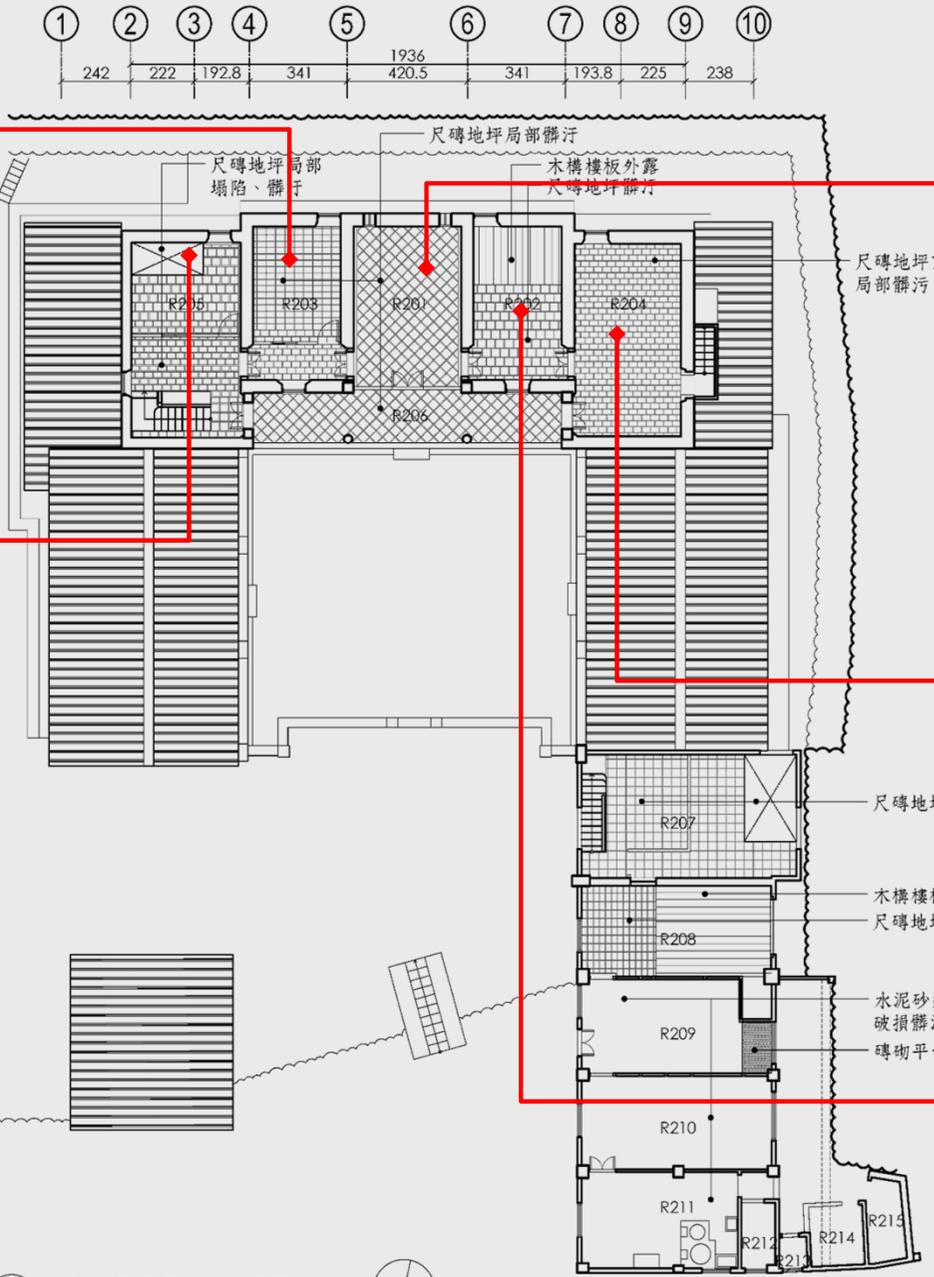
1 二樓地埤現況暨拆除平面圖
A1-03 U=CM S=1:200

尺磚地埤髒汙

尺磚地埤局部塌陷、髒汙

前期工程加設木夾板，原有地埤狀況不明

尺磚地埤髒汙，原有使用痕跡留存

尺磚地埤髒汙，局部佚失

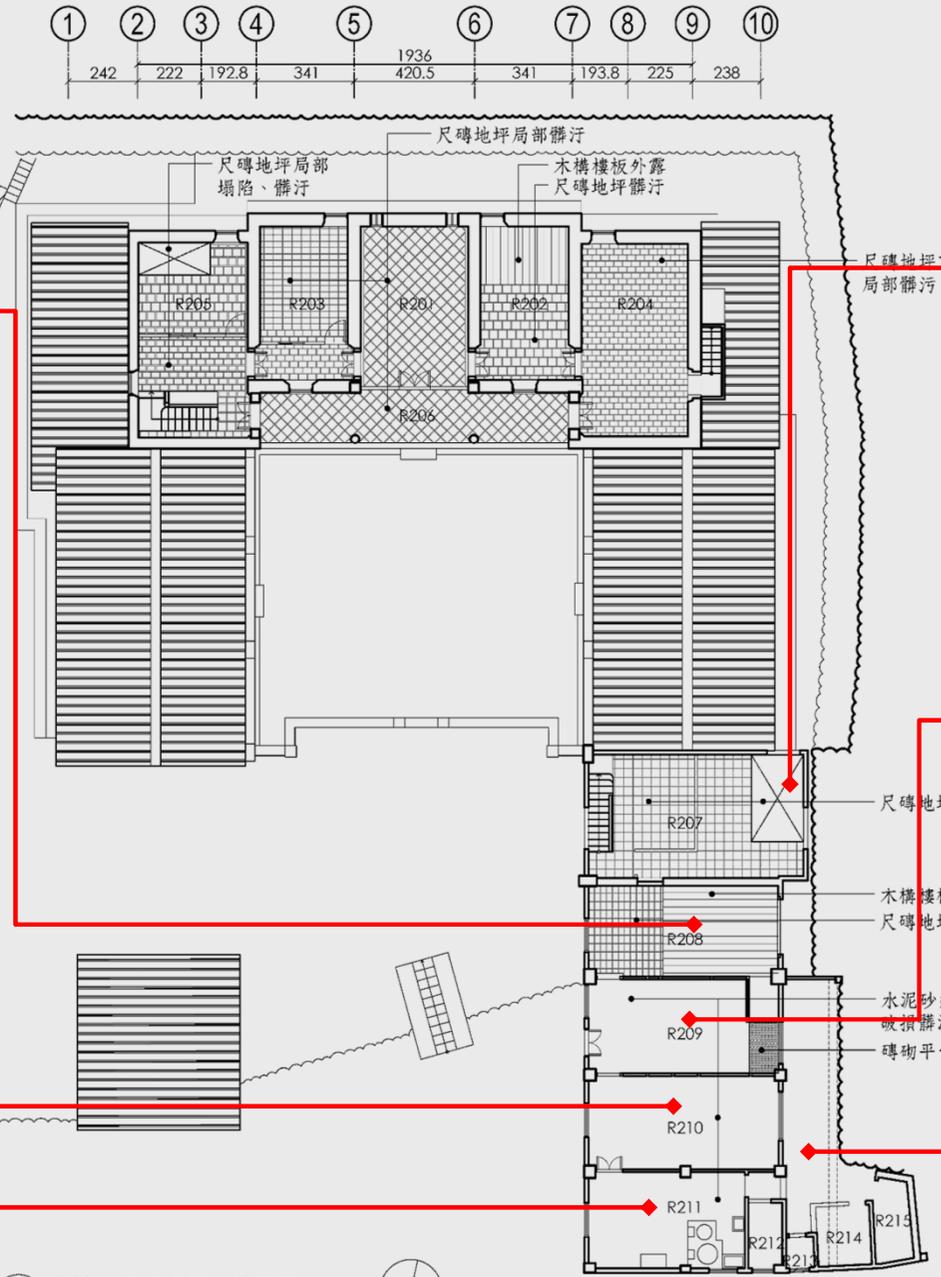
1 二樓地坪現況暨拆除平面圖
A1-03 U=CM S=1:200

尺磚地坪髒汙，木地板白蟻蛀蝕腐朽

水泥砂漿地坪髒汙

地坪現況嚴重崩塌

後院地坪植生嚴重

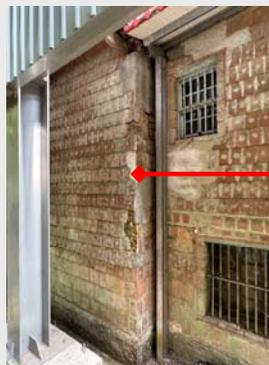
尺寸不符

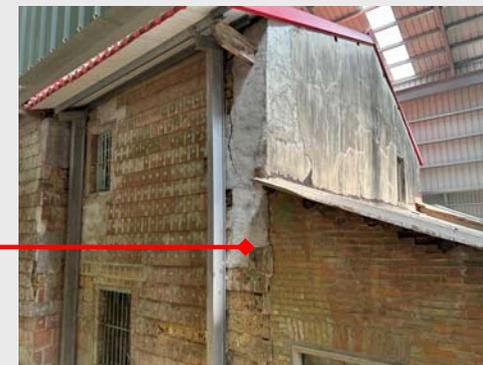
缺角破損

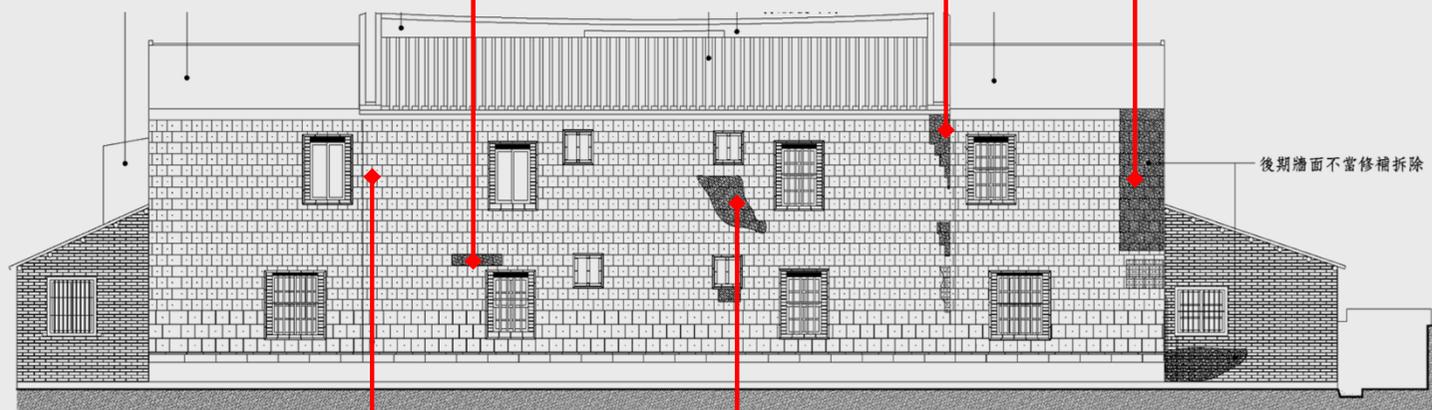
不當修補

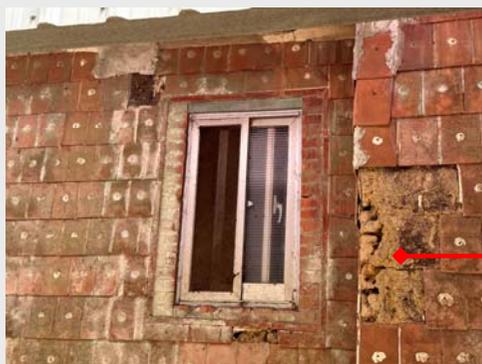
牆面瓦片破損、剝落，破損處以水泥砂漿填補

部位	構造名稱	修復原則	修復方式
外牆裝修	清水磚	檢修	<u>磚縫鬆動剝落處刮除，全面重新抹縫。外牆清洗防護。</u>
	白灰粉刷	整修/仿作	白灰粉刷全面檢視，底塗與中塗狀態良好者予以保留，空鼓、剝落處剔除重新施作。
			白灰面層全面剔除重新施作。
穿瓦衫	仿作	<u>依現有構造與工法、材料重新施作。</u>	
內牆裝修	斗砌牆	清理	依現況局部 <u>清理</u> ，施工階段以氣泡布及夾板保護
	白灰粉刷	保護/整修/仿作	<u>廳下、上下間白灰壁：全面凍結式保存，施工階段灰壁上方施作防護層，各堵壁畫再以氣泡布及夾板保護。</u>
			底塗與中塗狀態良好者予以保留，空鼓、剝落處剔除，重新施作底、中、面層。
清水磚	檢修/整修	清水磚依現況局部 <u>清理、檢修。</u>

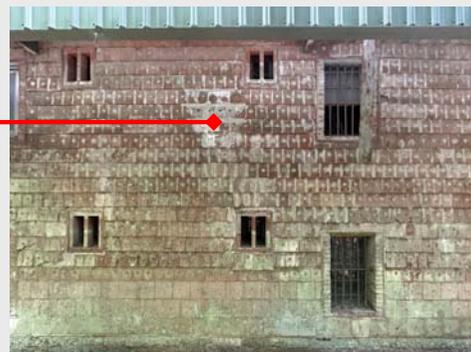
缺角破損

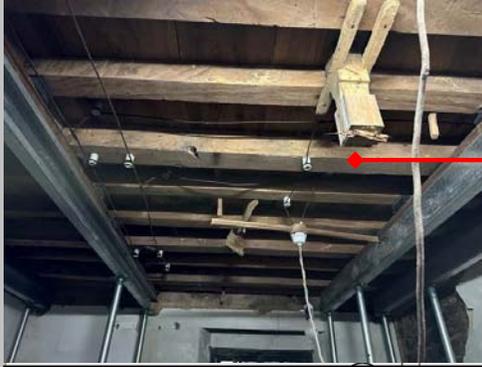
原樓板桁木開裂及蟲蟻蛀蝕

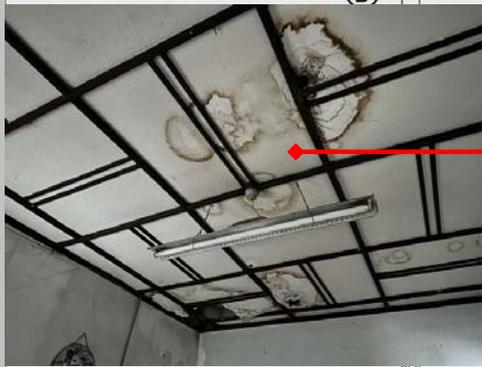
後期設置天花，有漏水痕跡

部位	構造名稱	修復原則	修復方式
天花裝修	塑膠天花板	拆除	後期增設塑膠天花板拆除。
	木作天花板	保留/整修 /檢修	後期增設木做天花板保留並修復。
	木屋桁	保留/整修 /檢修	樓板與屋頂結構修復
	輕鋼架	拆除/依原貌 仿作	後期增設輕鋼架結構拆除，依原木屋桁形式仿作

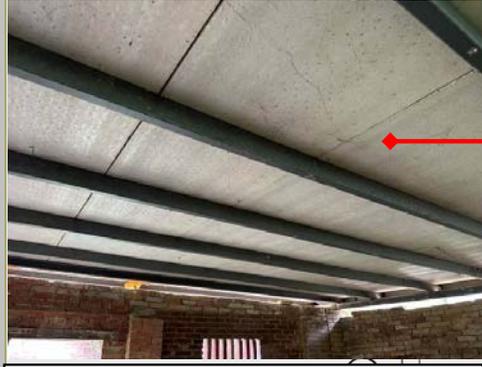
屋頂現況為鋼構烤漆浪板非原貌

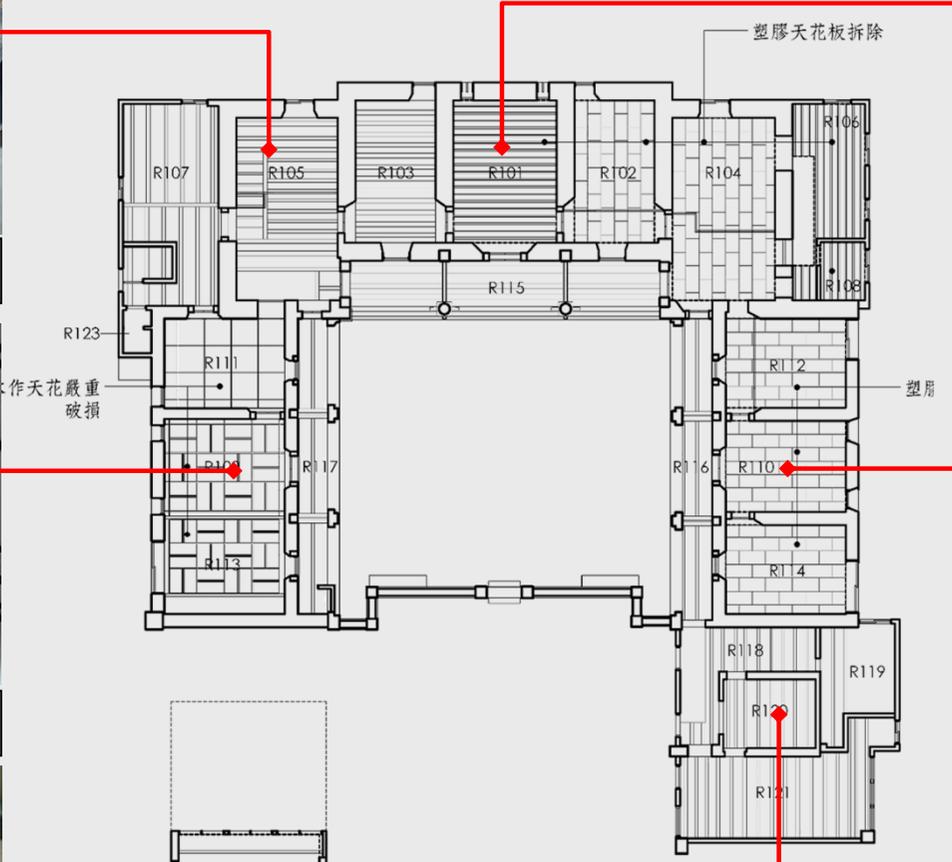
1 一樓天花現況暨拆除平面圖
A1-09 U=CM S=1:200

後期增設天花

樓板木桁蛀蝕嚴重

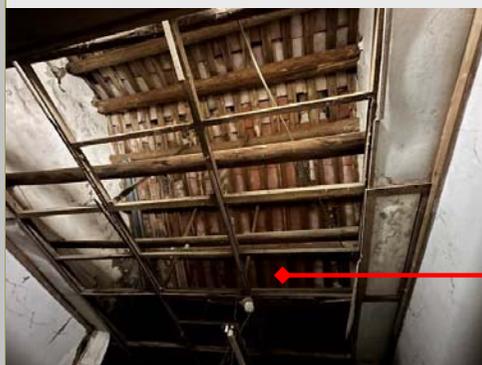
因屋頂漏水，後期天花損壞嚴重

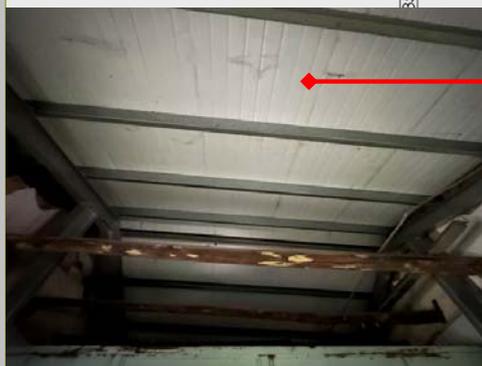
屋頂構造改變為鋼構

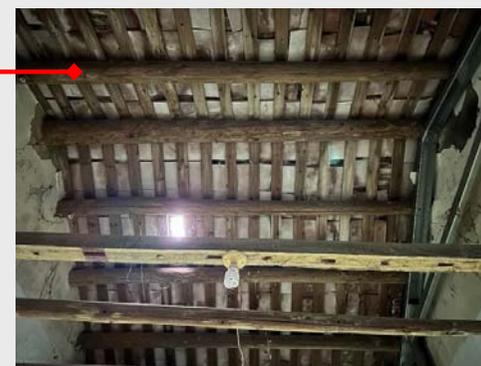
瓦養有滑動、破損之情形

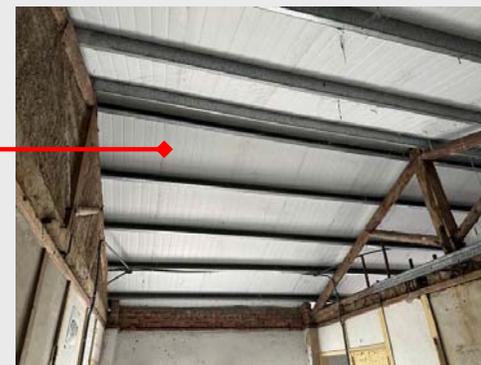
屋頂現況為鋼構烤漆浪板非原貌

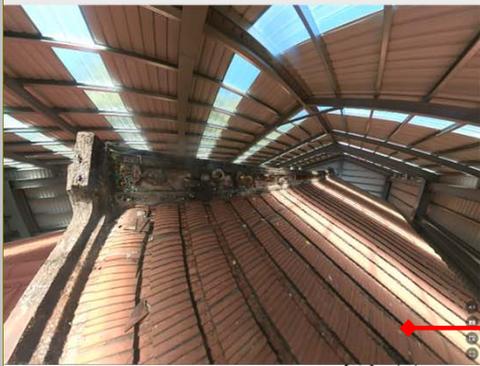
屋脊局部開裂、剪黏泥塑汗損、剝落、內部構造外露

部位	構造名稱		修復原則	修復方式
屋頂	屋脊	屋脊	<u>仿作</u>	<u>考量整體防水性能，屋脊依現貌形式及曲度仿作隅角處以抗拉材料補強。</u>
		剪黏	<u>檢修/仿作</u>	<u>屋脊剪黏裝飾手工卸除保存，依原主題仿作。</u>
		柳條磚	檢修/仿作	堪用材料(板瓦、柳條磚等)回鋪及留用，不適留用者仿作。
	馬背、規帶		仿作	仿作復原，表面白灰粉刷新作。
	屋面		<u>仿作</u>	後期浪板、石棉瓦等屋面全面 <u>復原回仰合瓦屋面</u>
				<u>紅板瓦屋面全面新作</u> ，以蜈蚣腳鋪設。
				採傳統客家「 <u>乾式</u> 」工法修復。
	封簷板		仿作	依現場尺寸及材料仿作，接縫處以榫接接合。
椽條		仿作	依原有尺寸、間距全面新作，正身椽條表面繪製虎皮圖樣。

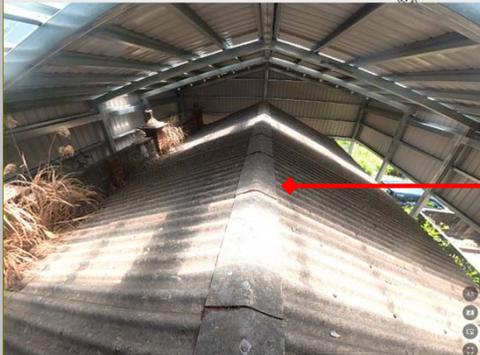
現況為石棉瓦屋頂，植生嚴重

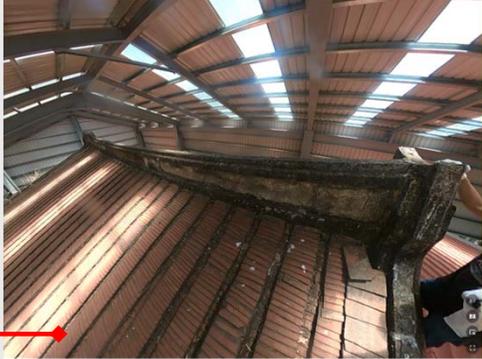
屋脊局部開裂、剪黏泥塑汗損、剝落、內部構造外露

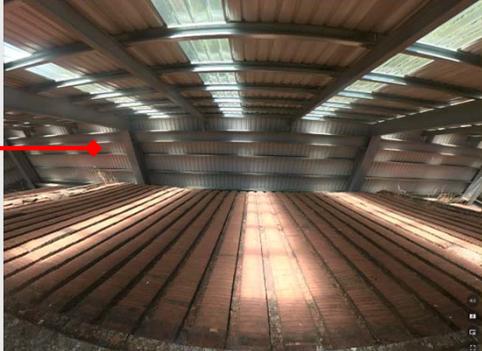
屋瓦部分毀損、開裂
