113年度新竹縣文化資產教育推廣

文化資產保存再生與管理維護計畫 管理維護計畫的制定和執行

曾逸仁 建築學系副教授
戰地史蹟與閩南建築研究中心執行長
2024年9月14日

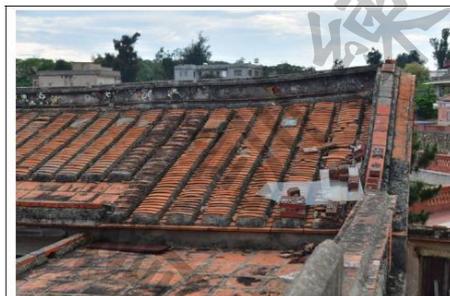
說明：前落後坡右側屋面破損多處

亟需協助部分	中央	無。	
	地方	1、建議協助後落屋坡屋頂水泥瓦之補修與加固，以減緩屋頂坍塌的速度。 2、右護龍疊樓屋頂破損及長期滲水問題，建議進行緊急加固，並於屋面進行浪版棚架保護，避免雨水持續滲入。

其他	本棟建築因莫蘭蒂颱風侵襲曾由文化局協助進行局部屋瓦補修，但仍有多處未能補修，近兩年來滲水持續導致屋況更加嚴重。建議應全面檢視屋面可能漏水處，進行必要之修補。		
通報人	姓名/名稱		聯絡電話 082-313456
	聯絡地址	金門縣金寧鄉大學路 1 號	
受理人		單位主管	
處理說明

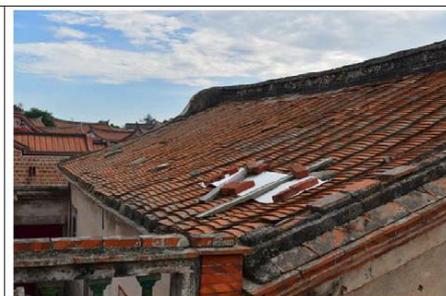
說明：中落後坡屋面破損滲水

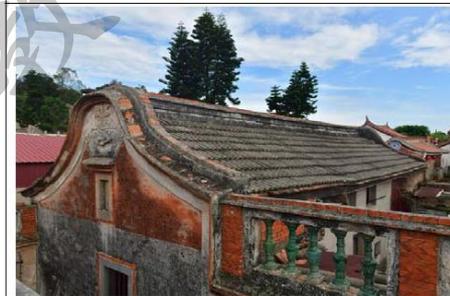
說明：後落屋頂

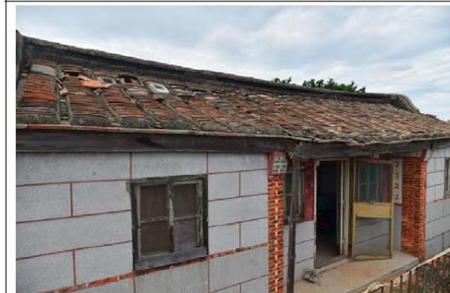
說明：右護龍疊樓屋面破損嚴重

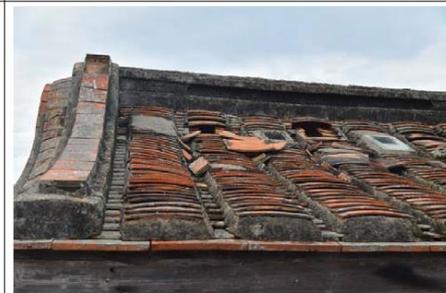
說明：屋面破損

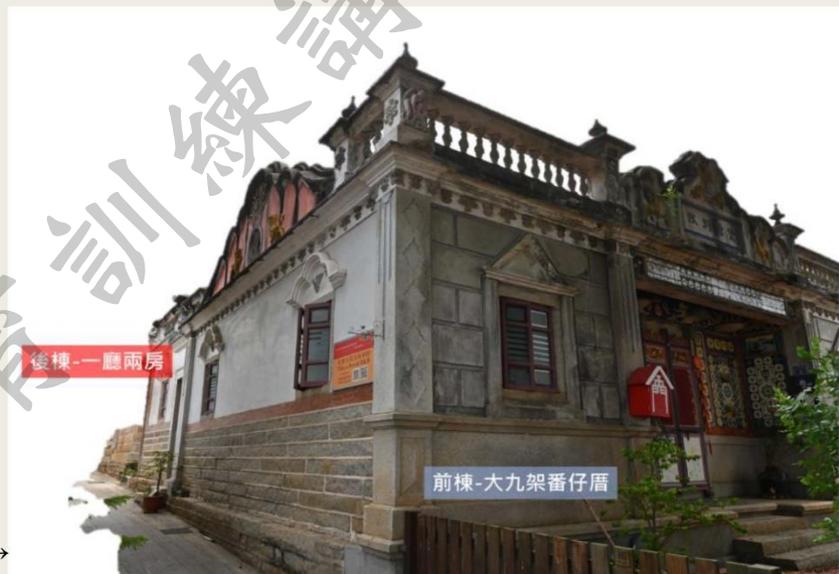
建築構造特色→

大規壁雙獅泥塑

山頭近似三葉型式

榻受以大量彩磁為飾

正廳牆面為半廳紅搭配彩磁

空間名稱	使用強度	使用說明	價值部位的描述	該價值目前的照片
正立面山頭	<input type="checkbox"/> 閒置 <input type="checkbox"/> 居住 <input type="checkbox"/> 對外開放 <input type="checkbox"/> 展演空間 <input checked="" type="checkbox"/> 民宿經營 <input type="checkbox"/> 賣店經營	民宿使用空間， 對外開放旅客觀 賞拍照	<ul style="list-style-type: none"> • 山頭外觀近似三葉型式，中心以藍框及藍字作「紫雲衍派」堂號 • 飛鷹、雙獅戲球泥塑，左右兩側為飛馬泥塑；四個柱頭外側為天使造型，內側為蓮花主題 • 上方則分別立有四座寶燈，女兒牆為花瓶欄杆型式。

正擗受	<input type="checkbox"/> 閒置 <input type="checkbox"/> 居住 <input type="checkbox"/> 對外開放 <input type="checkbox"/> 展演空間 <input checked="" type="checkbox"/> 民宿經營 <input type="checkbox"/> 賣店經營	對外開放旅客觀 賞拍照	<ul style="list-style-type: none"> • 對看堵、身堵大量彩磁為飾，聯對書法亦是彩磁 • 左右端有兔子造型泥塑，外框則可見煙炙磚砌

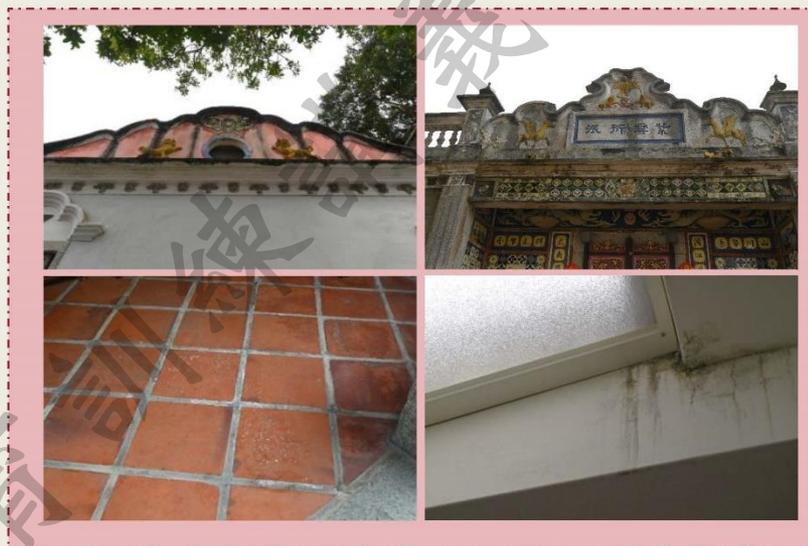
- 本體構造現況尚可，然牆規壁體皆有滲漬、水痕問題，導致室內油漆膨鼓、斑駁，以及磚坪白華等。
- 室外則是外牆滲漬汙損嚴重；前後棟間以深井連接處，漏水問題嚴重。
- 目前作為民宿對外經營與開放參觀，由烏藝古厝民宿管理，並有專人定時管理維護，戶外空間與客房環境整潔，管理維護情況良好。
- 惟水痕及滲漬嚴重，氣候不佳時應留意是否有滲漏水情況。

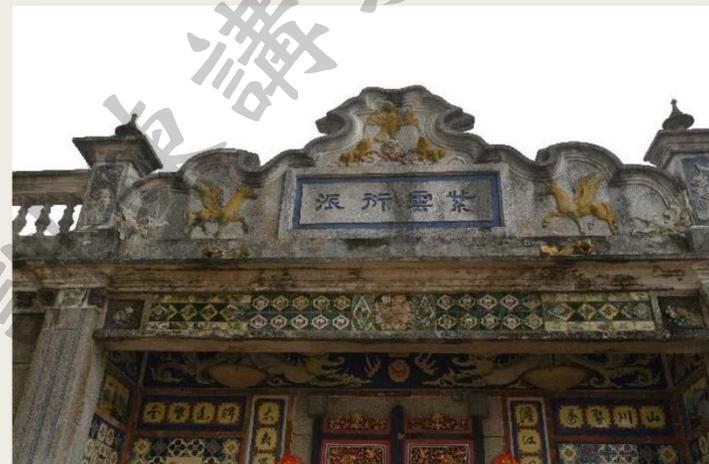
- 整體牆面滲漬汙損嚴重

- 黃乃甫番仔厝外觀正立面與整體牆面滲漬、汙損問題，未來可進行面層清潔，然未施作前則應定期留意其滲漬情況是否加劇。
- 後棟地坪稍有風化與白華現象，平時建議留意清潔劑之使用並定期注意風化情況。
- 深井因樹葉、異物造成排水管線堵塞，導致室內漏水問題，內政部國家公園署金門國家公園管理處已發包工程進行改善，後續追蹤工程進度與施工後改善程度。
- 黃乃甫番仔厝現為民宿，為水頭著名觀光景點，由於旅客眾多，應注意人為造成的破壞。

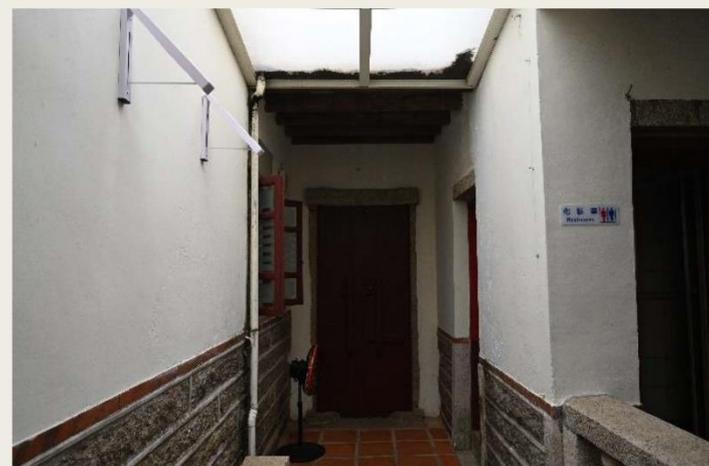
- 異物堵塞排水管線導致室內漏水

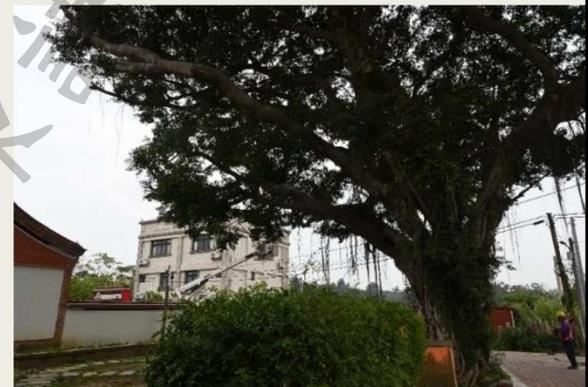
- 前埕大榕樹需定期修剪

- 黃乃甫番仔厝的棟架為木構架，須注意白蟻蛀蝕風險，並視情況安排定期檢測或防治。
- 外立面大量泥塑裝飾容易因長年風吹日曬而出現風化、牆體滲漬等問題，管理人應多加留意風化情形及兩日內部是否出現滲漏水現象。
- 正立面之彩磁因長年受水漬影響而有局部發霉污漬現象，未來應持續留意排水與磁磚面現況，並應進行定期的維護保養避免黴漬破壞磚面。
- 前埕大榕樹需定期注意生長情形，與適時修剪枝葉，以免對建築本體造成危害，此部分可委託金門縣林務局協助進行修剪工程。落葉阻塞屋面排水為可能之危害之一，應強化屋面的落葉清掃與排水功能。此外，亦應長期監測屋面與檐口處是否有榕樹等植生，發現植生後應立即進行清除與保護。
