【新竹縣縣定古蹟竹東甘屋渤海堂】

修復再利用 規劃設計(含因應計畫)

【地方說明會】

2024.3.11

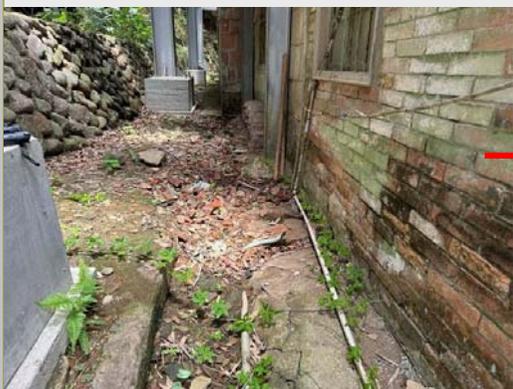
➤ 排水明溝堵塞

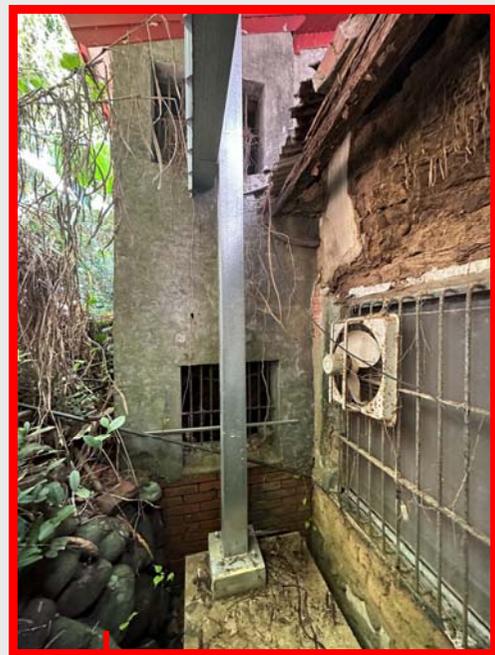
➤ 原有明溝排水系統被後期增建阻隔

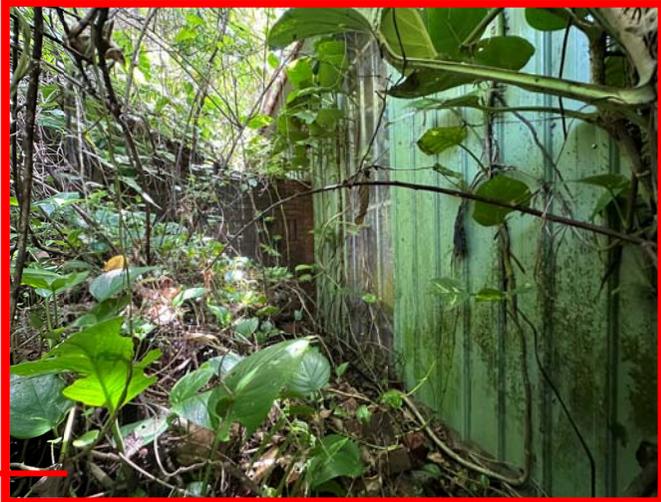
- 無明確排水系統
- 排水暗溝堵塞

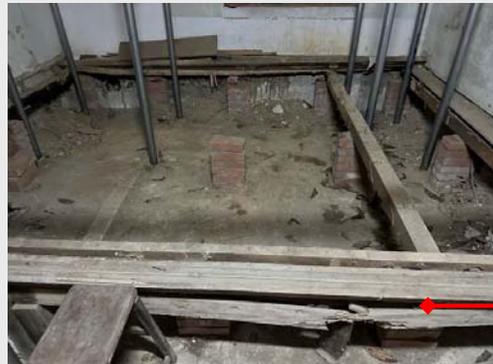
水泥砂漿地埤

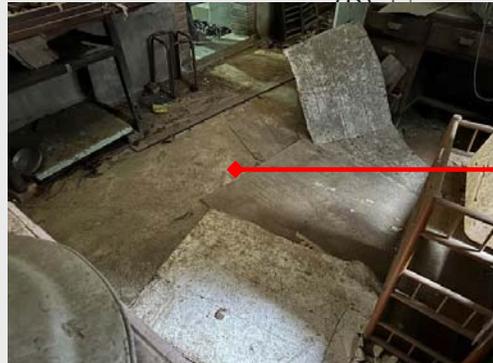
水泥砂漿地埤

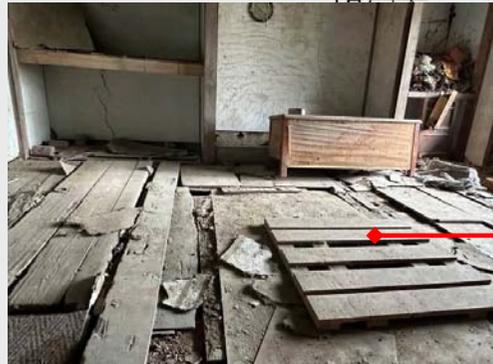
結構崩塌，木構腐朽

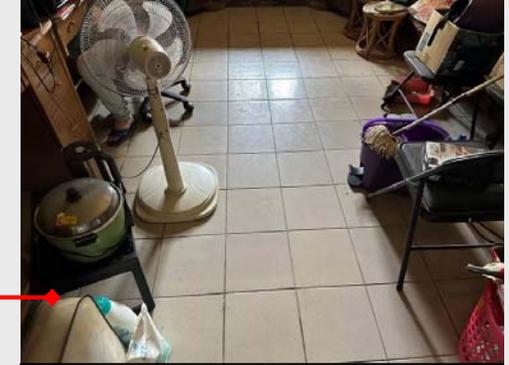
後期貼設磁磚

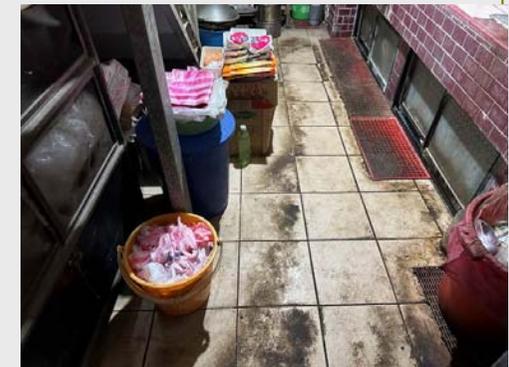
後期貼設磁磚、髒汙

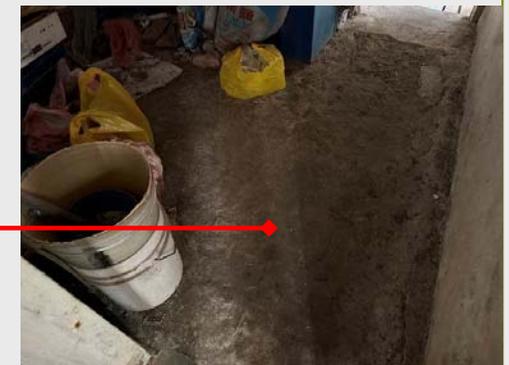
水泥砂漿地埤髒汙

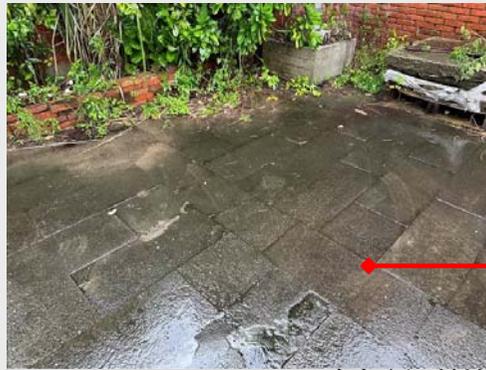
外埕地坪現況

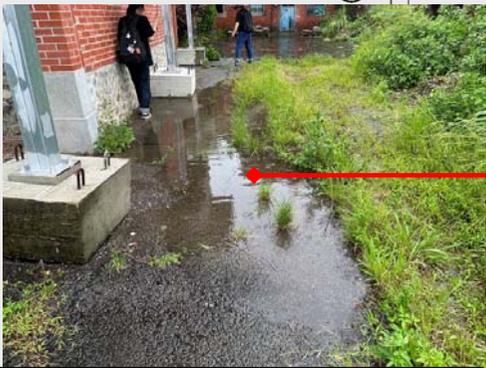
外埕靠近右橫屋及倉庫雞鴨欄處有明顯積水

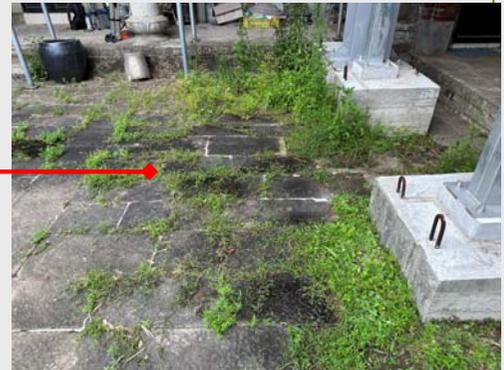
石板地坪局部沉陷

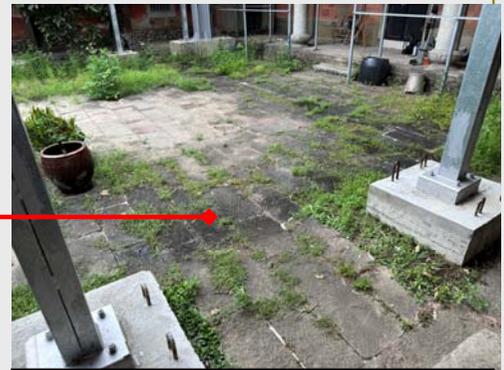
石板地坪因施作鋼棚架基礎局部移除

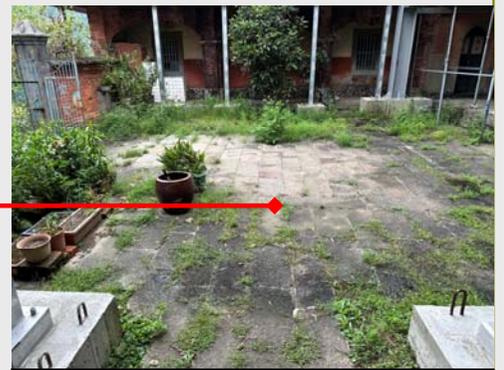
排水不良雜草叢生

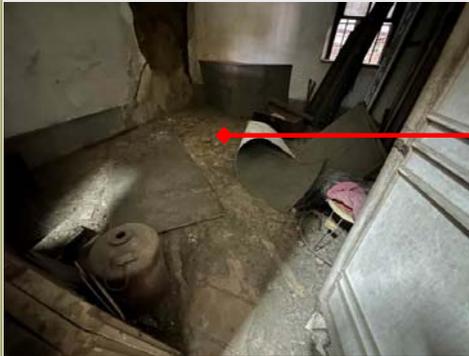
尺磚地埤髒汙

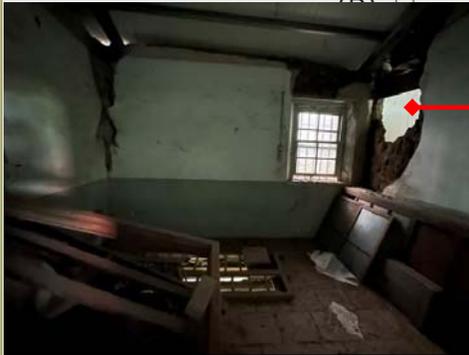
尺磚地埤局部塌陷、髒汙

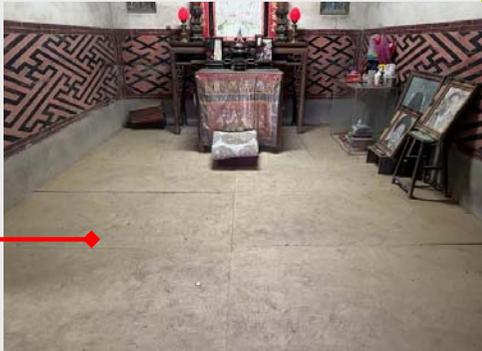
前期工程加設木夾板，原有地埤狀況不明

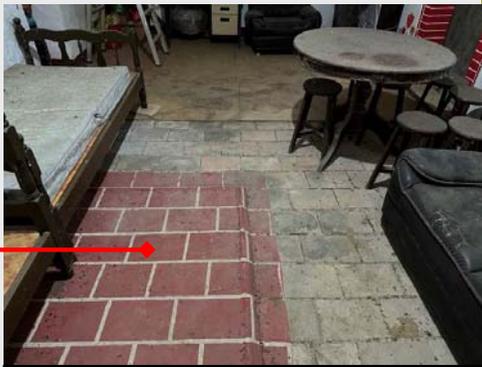
尺磚地埤髒汙，原有使用痕跡留存

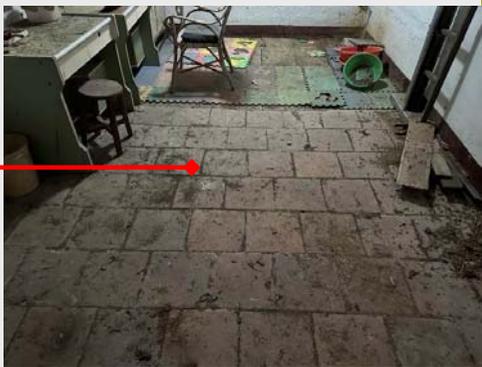
尺磚地埤髒汙，局部佚失

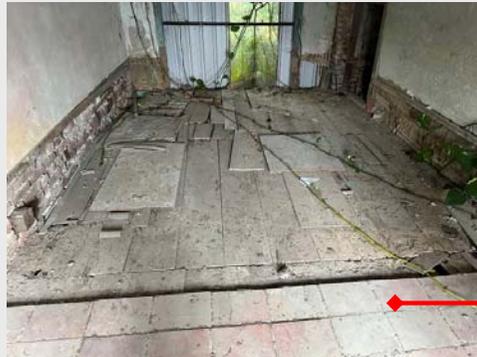
尺磚地坪髒汙，木地板白蟻蛀蝕腐朽

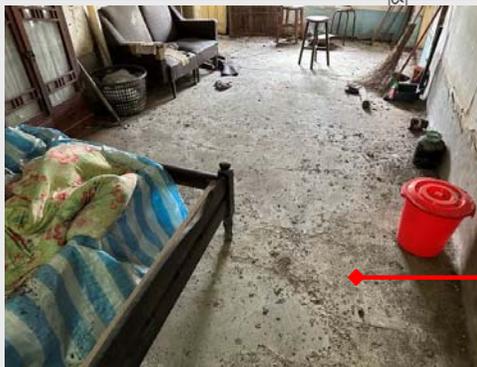
水泥砂漿地坪髒汙

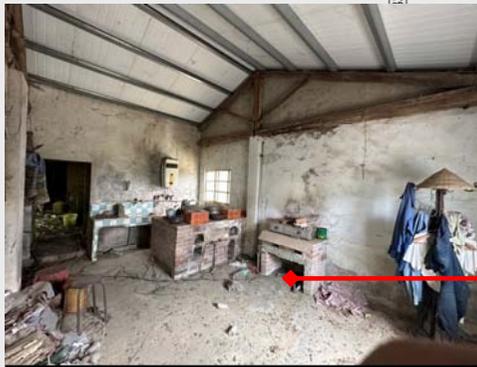
水泥砂漿地坪髒汙

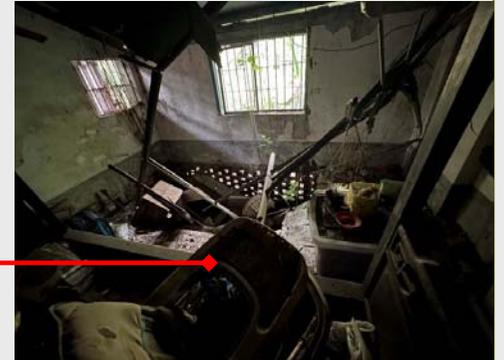
地坪現況嚴重崩塌

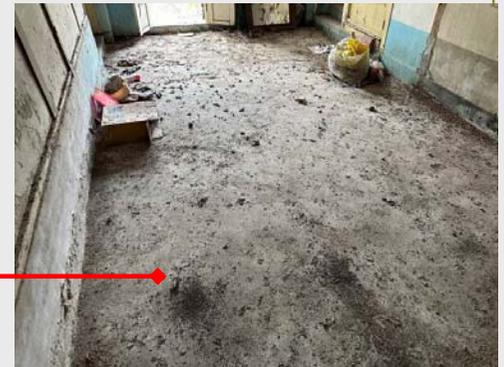
水泥砂漿地坪髒汙

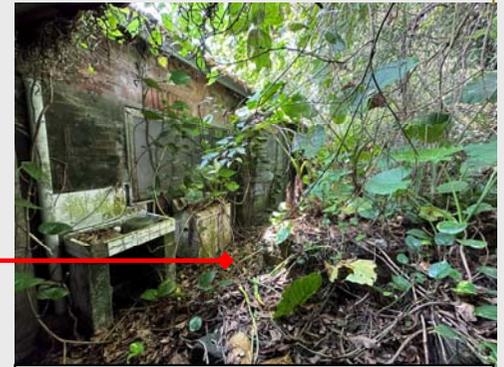
後院地坪植生嚴重

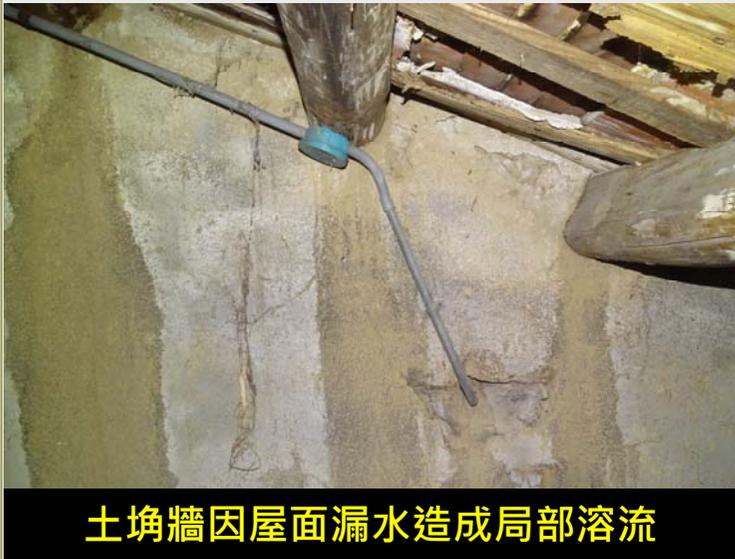
➤ 部分傾斜、溶流之土塊牆局部拆卸重砌

- 補平層：稻殼灰漿（土），填補土牆孔穴初步抹平牆面
- 修平層：稻殼灰漿將牆面粉平（白灰 + 土 + 稻殼），厚度：20~30mm
- 面層：麻絨灰漿粉刷（白灰），厚度=1~2mm

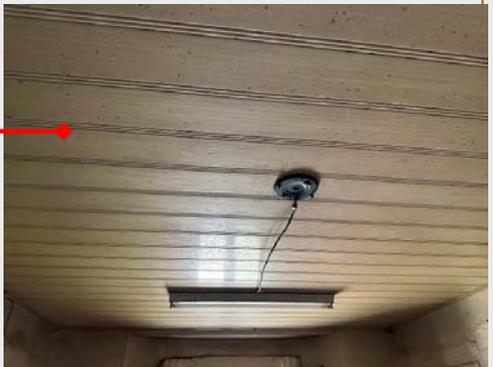
後期增設天花

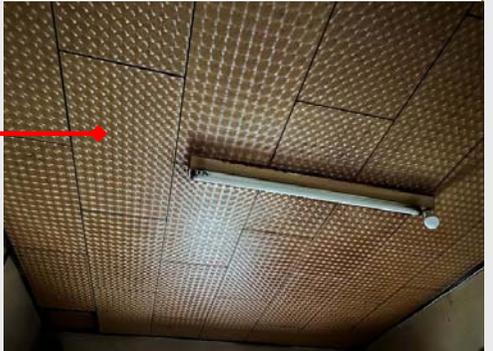
後期增設天花

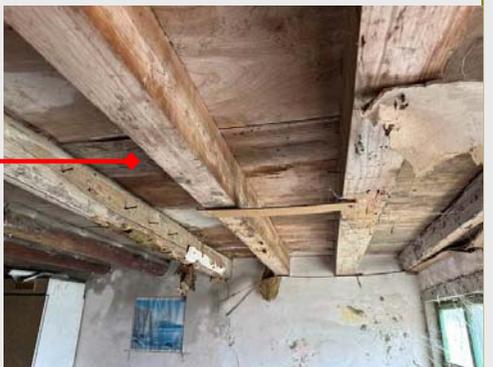
樓板木桁蛀蝕嚴重

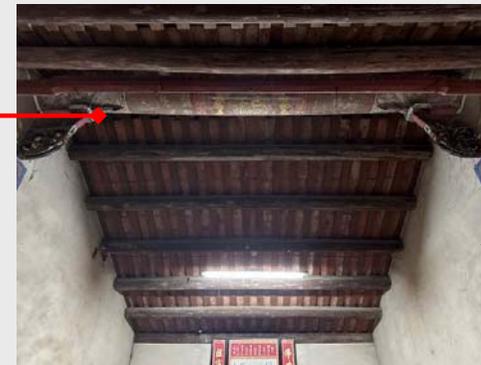
屋桁水漬痕汗損

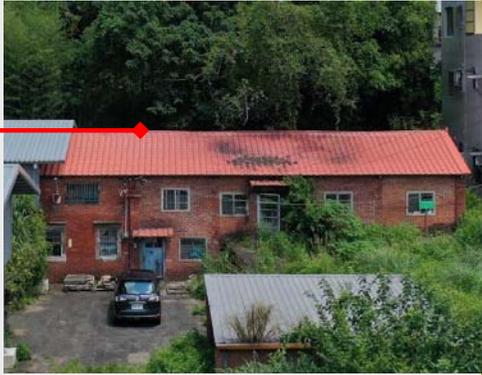
1 屋面現況暨拆除平面圖
A1-13 U=CM S=1:200

屋瓦部分毀損、開裂

部位	構造名稱		修復原則	修復方式
屋頂	屋脊	屋脊	<u>仿作</u>	<u>考量整體防水性能，屋脊依現貌形式及曲度仿作隅角處以抗拉材料補強。</u>
		剪黏	<u>檢修/仿作</u>	<u>屋脊剪黏裝飾手工卸除保存，依原主題仿作。</u>
		柳條磚	檢修/仿作	堪用材料(板瓦、柳條磚等)回鋪及留用，不適留用者仿作。
	馬背、規帶		仿作	仿作復原，表面白灰粉刷新作。
	屋面		<u>仿作</u>	後期浪板、石棉瓦等屋面全面 <u>復原回仰合瓦屋面</u>
				<u>紅板瓦屋面全面新作</u> ，以蜈蚣腳鋪設。
				採傳統客家「 <u>乾式</u> 」工法修復。
	封簷板		仿作	依現場尺寸及材料仿作，接縫處以榫接接合。
椽條		仿作	依原有尺寸、間距全面新作，正身椽條表面繪製虎皮圖樣。

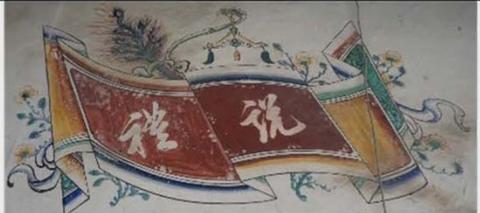
WP-W2-1	壁畫(窗額_說禮)	A

部位	構造名稱	修復原則	修復方式
裝飾	彩繪	木枋彩繪	保護/清理/加固 <u>施工階段木枋彩繪予以暫時性加固、保護，現貌保存待日後另案委託專業團隊進行修復。</u>
		壁畫	保護 <u>全面凍結式保存</u> ，施工階段灰壁上方施作防護層各堵壁畫再以氣泡布及夾板保護。
		畫磚	保護 <u>全面凍結式保存</u> ，施工階段灰壁上方施作防護層各堵壁畫再以氣泡布及夾板保護。

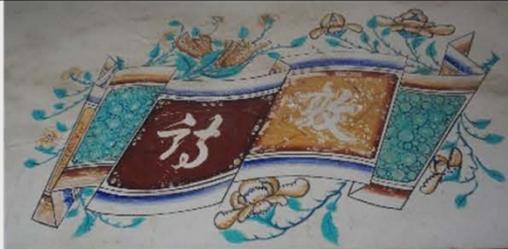
編號	類別	損壞分級	現況照片
WP-W2-2	壁畫(窗額_敦詩)	A

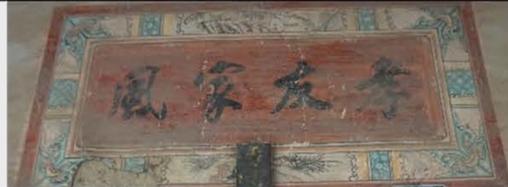
WP-D3-1-a	壁畫(門額)	B

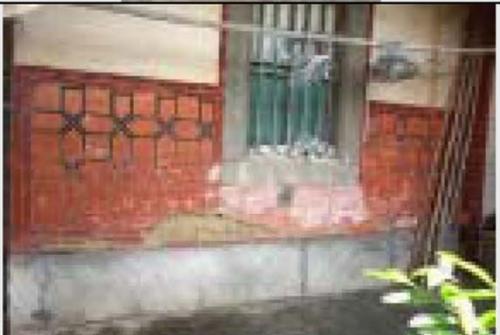
WA4	左橫屋左次間步口廊 (銅錢紋)	B

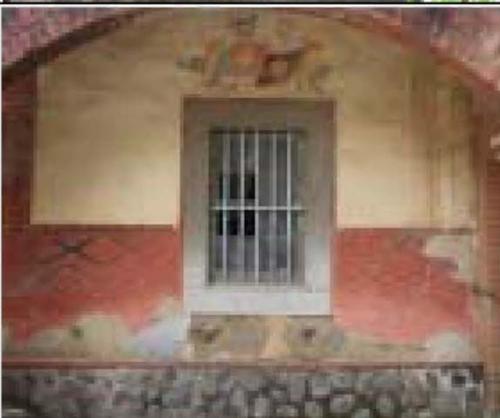
WA5	右橫屋左次間步口廊 (盤長紋)	B

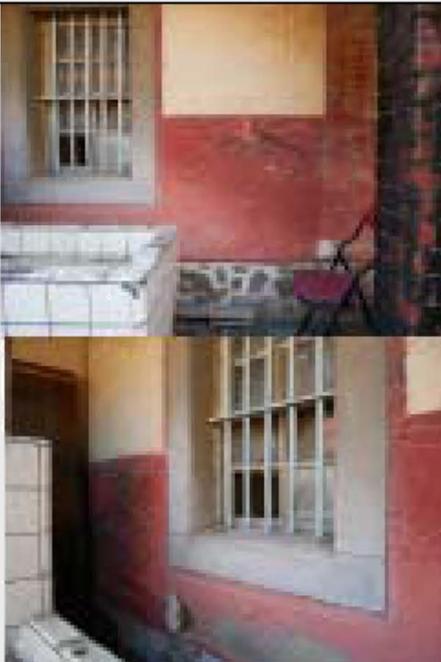
編號	類別	損壞分級	現況照片
WA8	右橫屋右次間步口廊 (盤長紋)	B

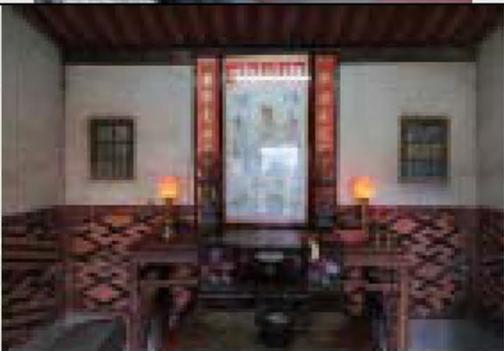
WA9	堂屋二郎明間內西面 (井字紋)	A

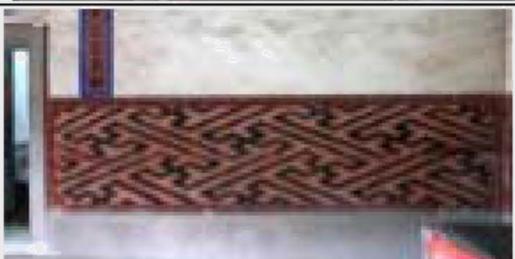
WA11	堂屋二樓明間內虎邊 (卍字不斷)	A

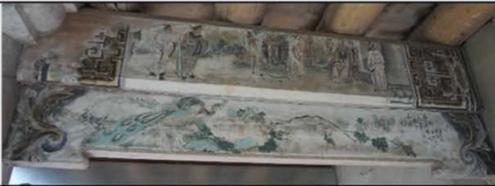
編號	類別	損壞分級	現況照片
1-001	一樓 堂屋 明間 右步通 通隨構 件	A

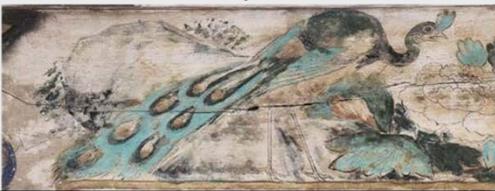
1-003	一樓 堂屋 明間 右側 通隨構 件	A

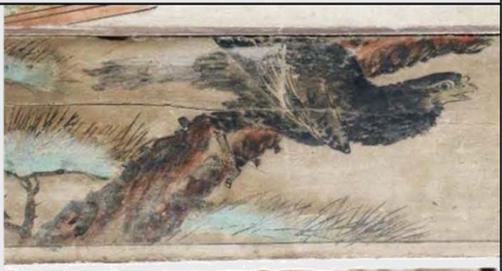
編號	類別	損壞分級	現況照片
1-007	一樓 堂屋 明間 右側 通隨構 件	B

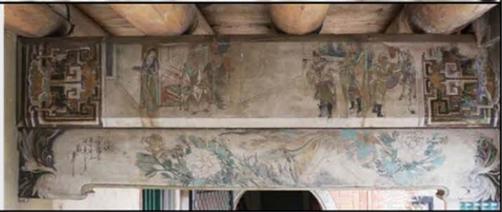
1-008	一樓 堂屋 明間 左步通 通隨構 件	A

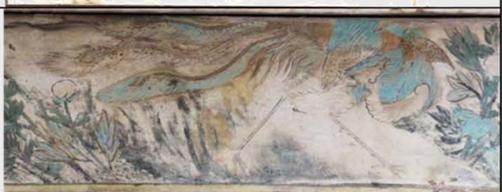
1-010	一樓 堂屋 明間 左側 通隨構 件	A

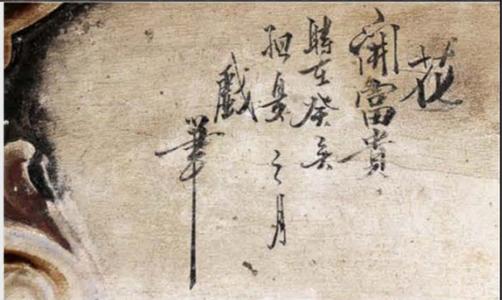
1-011	一樓 堂屋 明間 左側 通隨構 件	A
